# 检测报告

灏景检字（2018）第 18120102 号

委托单位：佛山市顺德区嘉欣美塑胶五金制品有限公司

检测类别：无组织废气、厂界噪声

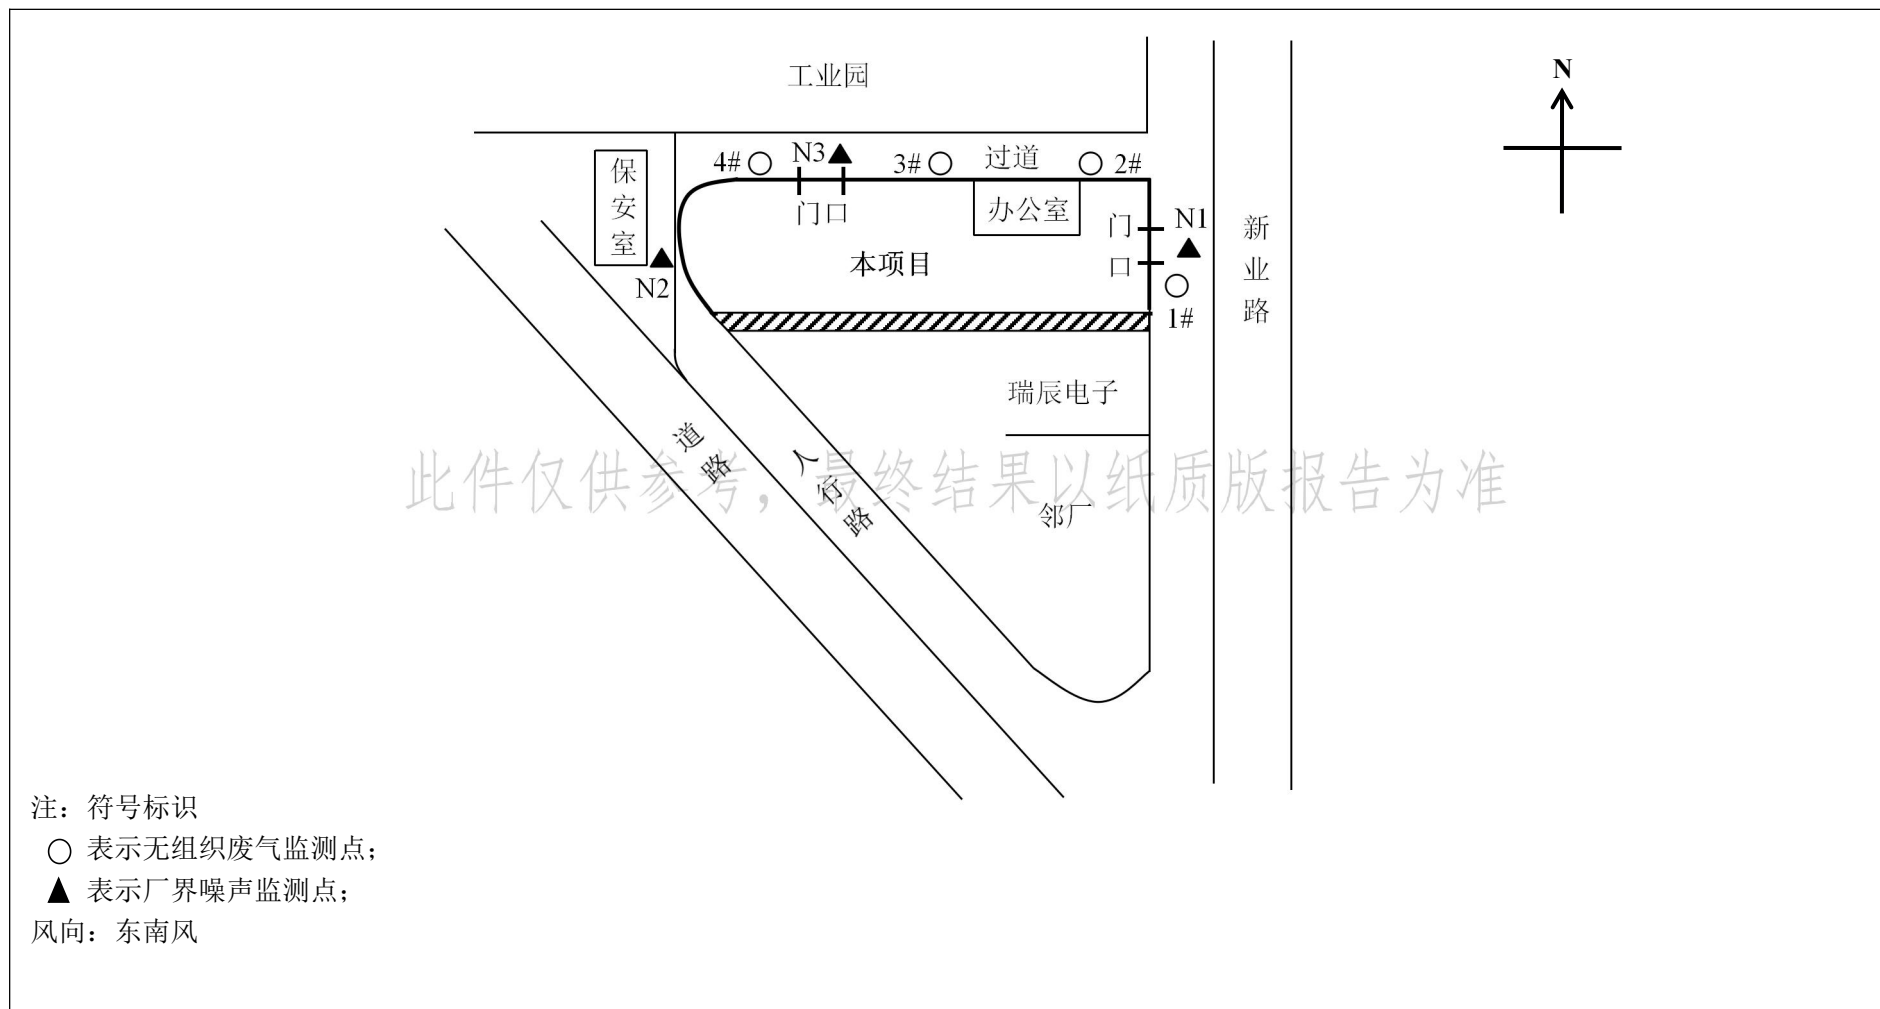
### 五、监测点位示意图

| 单位名称：佛山市顺德区嘉欣美塑胶五金制品有限公司 | | | | | | | |
|---|---|---|---|---|---|---|---|
| 备注 | 1、执行标准：《工业企业厂界环境噪声排放标准》（GB 12348-2008）3 类标准限值；<br>2、项目南侧与邻厂共墙且封顶，不符合设点要求，不布设监测点。<br>3、项目夜间未开工生产。 | | | | | | |
